## **E L Ő T E R J E S Z T É S**

**Tárgy:** Beszámoló a Cseri Parkerdő vonatkozásában az illegális hulladéklerakók feltérképezése érdekében végzett munkáról

# Beszámoló

a Cseri parkerdő vonatkozásában az illegális hulladéklerakók feltérképezése érdekében végzett munkáról

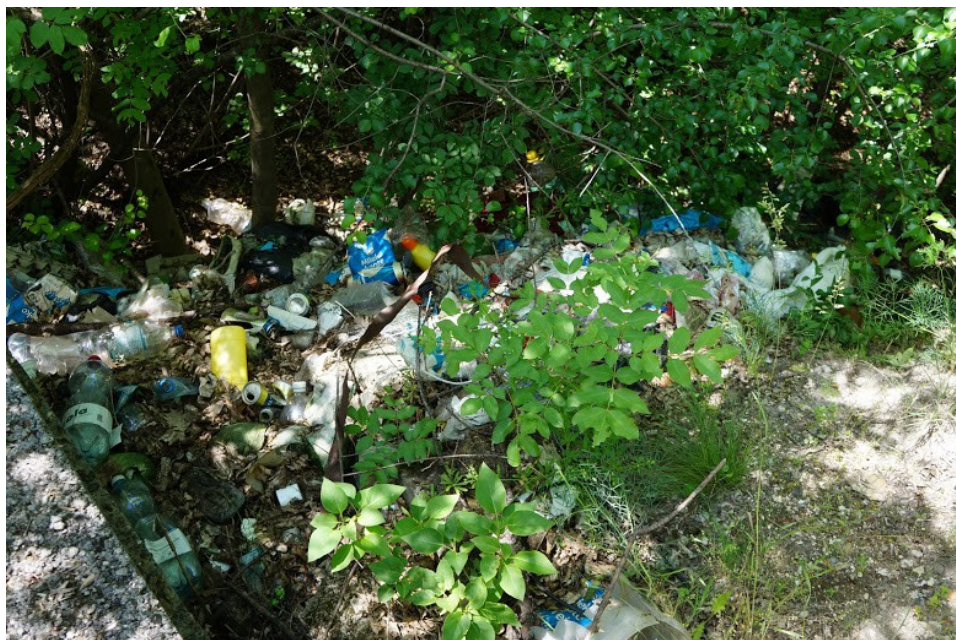
A Hidegvölgy Baglyas felőli bejárata erősen szennyezett. A lerakók szinte mindegyikét itt találtuk, illetve egy lerakó van a Légó alagút második bejáratánál, mely jó megközelíthetősége miatt potenciális veszélyt jelent.

Szeméthegy a Hidegvölgyben

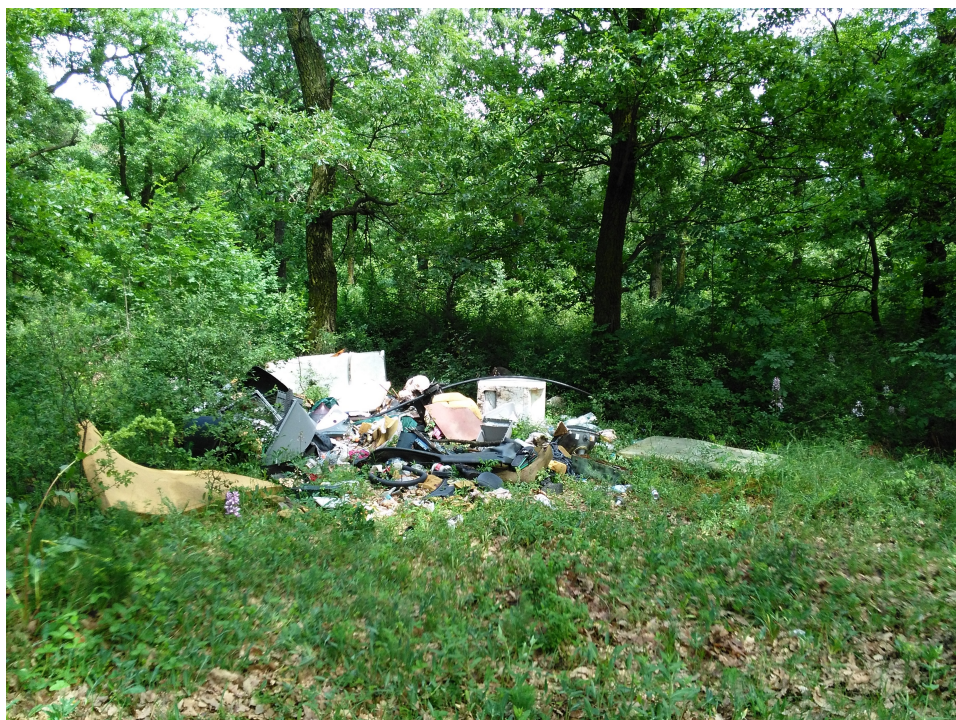
A méreténél fogva itt találtuk a legtöbb lerakót, szám szerint 8-at, minden mérettartományban. Általánosan jellemző, hogy mind út mellett található, a legnagyobb közvetlenül a 8-ast Pétfürdővel összekötő út mentén.

A Cseri Parkerdő egyik nagy lerakója

A Cseri parkerdőbe vezető utak mentén meg kell vizsgálni a kézzel mozgatható sorompók kihelyezésének lehetőségét. Itt elsősorban a Pétfürdőt a 8-assal összekötő útról történő behajtási lehetőségekre gondolok. Ha a bejutáshoz ki kell szállni az autóból, leemelni a sorompót, majd visszaszállni, az jelenthet olyan hosszú időt, melyet a szemetet elhelyező már nem kockáztat meg.

Ma már több helyen használják az illegális szemetelők megfélekezésére a vadkamerákat. Ez is jelentős beruházás, hiszen egy olyan kamera, mely számunkra megfelelő lenne 100.000 forintnál kezdődik. Az anyagiak miatt azt javaslom, hogy a bevezető utak mentén, és a feltárt, jelenleg használt lerakók mellett az önkormányzat helyezzen ki táblákat "kamerával megfigyelt terület" felirattal, melyet a rendelkezésre álló írott és online felületeken is hirdessen meg. A táblák mellé helyezzen ki elemmel működő, led világítással ellátott kameradobozokat. A Cseri parkerdő vonatkozásában 3 kamera beszerzését javaslom, melyek rotációs rendszerben használhatóak a dobozokban. Laikus szemnek sosem tűnik fel, melyik doboz aktív. Az általam javasolt értékű kamerák éjjel is jó minőségű képet készítenek, és online küldik a felvételt a megadott számítógépre, vagy telefonra. Így a rendőrséggel való együttműködés keretében az ügyeletben lévő rendőr a számítógépen azonnal láthatja, ha szemetelhelyezés zajlik, munkaidőben értesítheti a közterület-felügyelőt, vagy a járőröket.

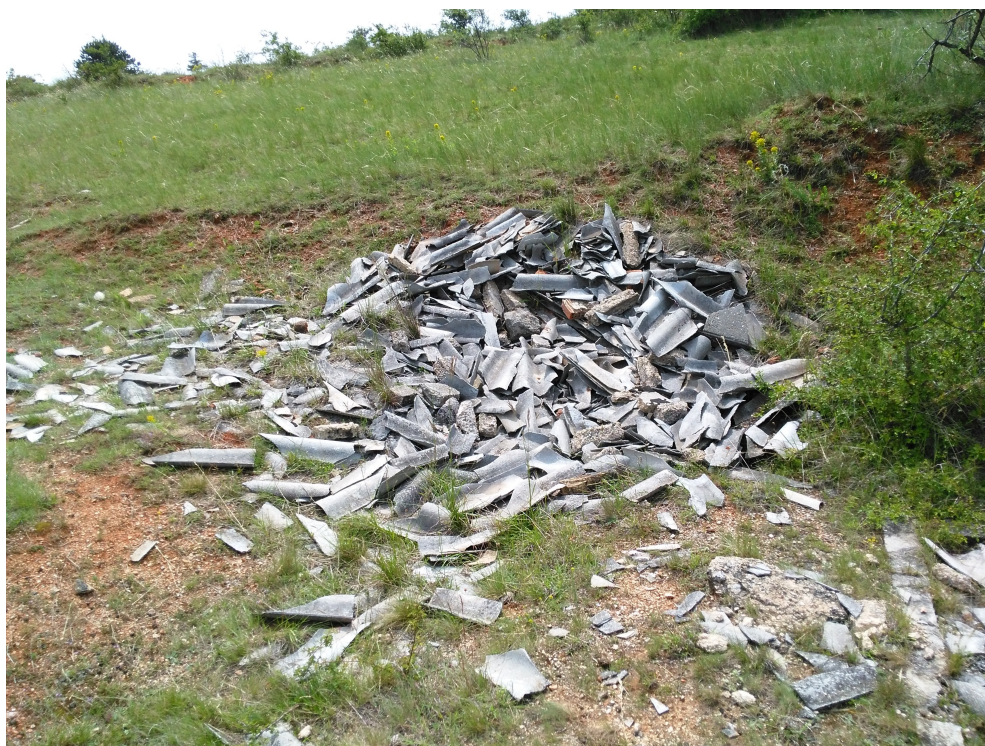
A Csörget-völgy szigorúan vett bejáratánál egy lerakót fedeztünk fel. A völgy mellett húzódó kisebb völgy korábbi épületeinek területe azonban mára inert lerakóvá vált. Ezen a területen megtalálhatóak a korábbi épületek maradványai, de számos idehordott építkezési törmelék is, úgy mint pala, téglák és sít, de találtunk aszfaltozásból megmaradt, ide leöntött anyagot is.

| Hulladéklerakó helye | Mérete | Megjegyzés |
|---|---|---|
| 2. | 2 | Inert (zömében pala - veszélyes) Út mellett, illetve az árokban |

Palatörmelék a Csörget-völgyben
